# **Boletín Técnico** G Series, B Series Problema de Coacción de Tipo 3

# **Productos afectados** ▶ Paneles de control B9512G/B8512G ▶ Paneles de control B6512/B5512/B4512/B3512 Medio. Bosch Security Systems le recomienda

# 27 de marzo de 2023

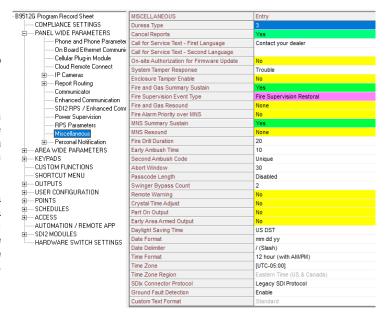
Bosch descubrió un problema relacionado con la función Coacción de Tipo 3 en nuestros paneles de control B9512G, B8512G, B6512, B5512, B4512 y B3512 que provoca un escenario en el que el código de acceso exclusivo de Coacción de usuario Tipo 3 activa la función Coacción, pero también puede informar una cancelación incorrecta al receptor del panel. Se identificó que este problema afecta a los paneles que han seleccionado la opción 3 de tipo de coacción en la programación.

Fig.1 – Campo de selección de tipo de coacción en RPS

- 1. Confirme o cambie la configuración de RPS al tipo de coacción 0, 1 o 2 y no al tipo de coacción 3. (ver imagen)
- 2. Notifique a su Compañía de monitoreo central o a su Estación central que pueden ver un evento de cancelación inmediatamente después de una activación de coacción. Deben tratar esto como un verdadero evento de coacción.

La versión de firmware 3.14.012 y superior resolverá este problema. Esta versión de firmware está disponible para su descarga desde el sitio web de productos de Bosch. Descargue esta versión de firmware y use la herramienta de actualización de firmware en RPS para actualizar sus paneles afectados.
